Zwemwaterprofiel Galderse Meren

25 mei 2010

Kenmerk R001-4649722EEE-mfv-V02-NL

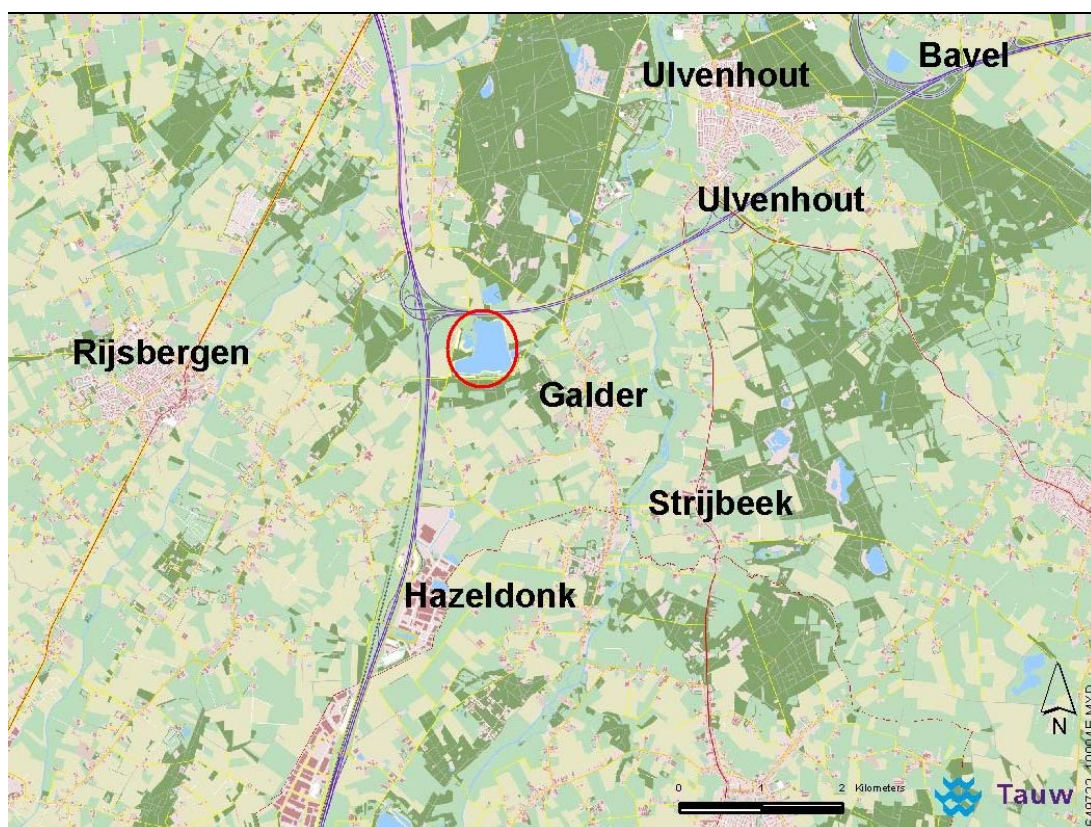
Figuur 3.1 Topografische ligging Galderse Meren

De Galderse Meren omvat twee gegraven plassen ten zuiden van Breda, in de nabijheid van het dorpje Galder, één ten zuiden en één ten noorden van de snelweg A27. Deze plassen zijn ontstaan door zandwinning. Het zand uit de plassen is onder andere benut bij de aanleg van de snelwegen A16 en A27, gelegen in de nabijheid van de Galderse Meren. De laatste zandwinning vond plaats in 1995.

De zuidelijke plas (30 hectare) is in gebruik als zwemplas en voert in die hoedanigheid individueel de naam De Galderse Meren. De noordelijke plas (4 hectare), plaatselijk bekend als de Put van Rasenberg, is vooral in gebruik als natuurplas.

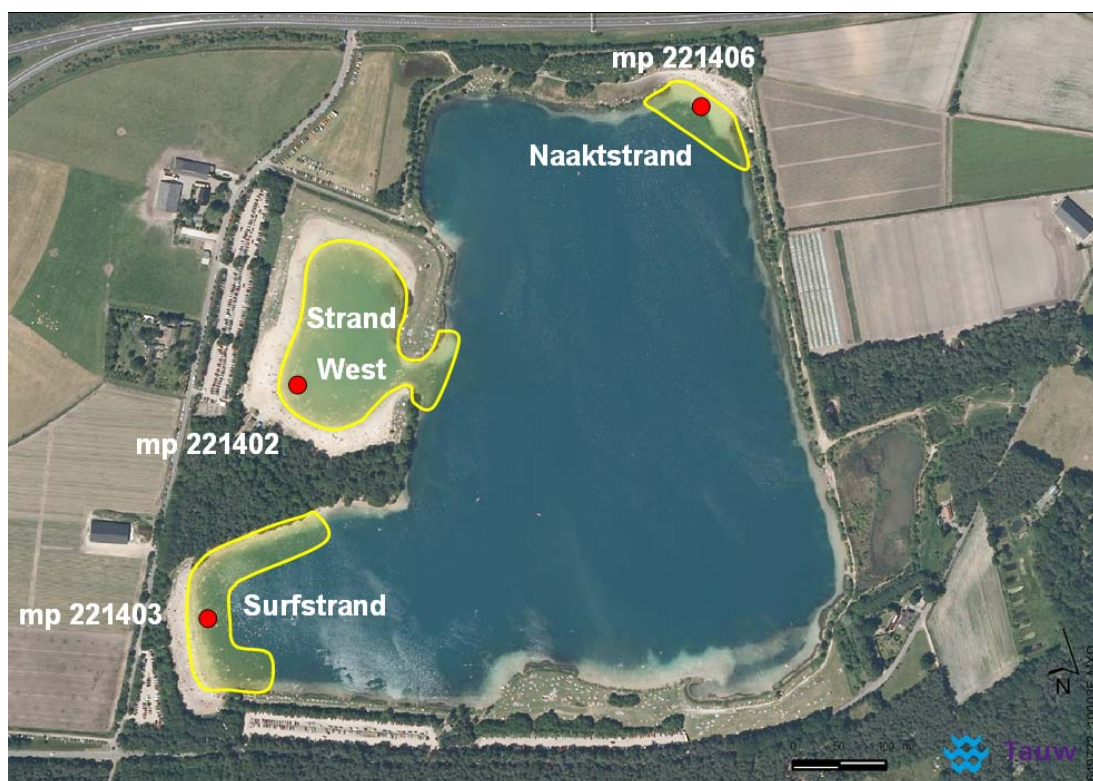
Figuur 3.7 Zwemzones Galderse Meren

In de figuur 3.7 staan de drie zwemzones van de Galderse Meren aangegeven. Per officiële zwemlocatie is een zwemzone vastgesteld.

De drie meetpunten in de Galderse Meren zijn alle gelegen in het midden van de onderscheiden zwemzones en zijn voldoende representatief.

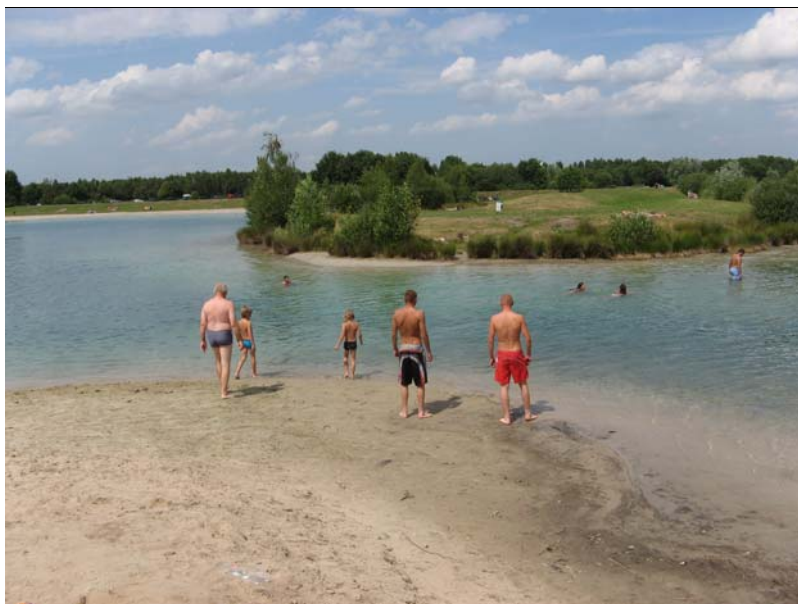
Figuur 3.11 Verbinding zwemzone Strand West (l) met grote plas (r)

De zwemzone van Strand West wordt gevormd door een baai welke met een smalle opening aan de oostzijde is verbonden met het overige gedeelte van de Galderse Meren. Deze zwemlocatie heeft vanuit de provincie de C status gekregen.

De gehele baai is als zwemzone ingedeeld. De zwemzone heeft een gemiddelde diepte van 1,00 meter en een maximale diepte van ongeveer 2,0 meter.

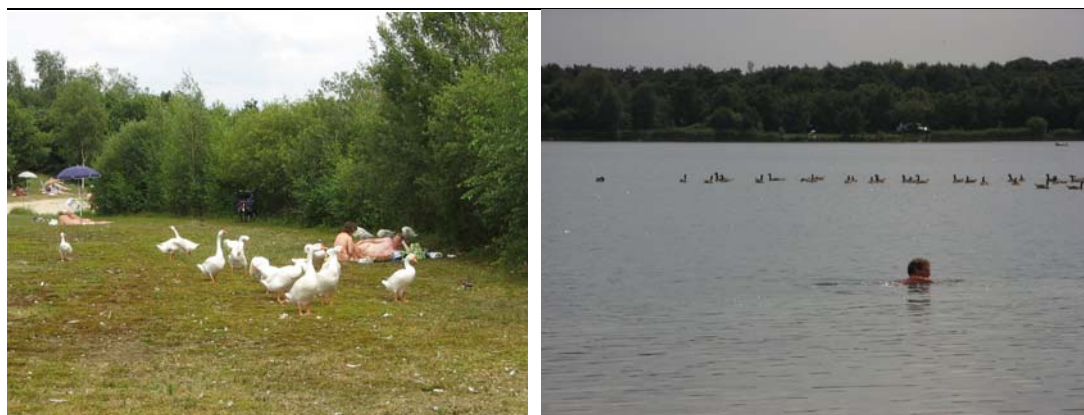
Figuur 5.1 Naaktrecreatiestrand: ganzen tussen de bezoekers (l) en ganzen vlakbij de zwemzone (r)

De watervogels die op deze zwemlocatie voorkomen, komen wanneer het rustig is ook op de stranden. Vooral ganzen zorgen voor overlast doordat uitwerpselen op het strand terecht komen. Tijdens het veldbezoek is een beperkte hoeveelheid poep aangetroffen op het Westelijke strand en het Surfstrand. Op het Naaktstrand worden ganzen door de bezoekers gevoerd. Daar lag op de ligweide en het strand plaatselijk erg veel ganzenpoep. Met het frezen van het strand wordt de poep gemengd met het strandzand.

Watervogels. Bij het Naaktstrand is een grote groep ganzen aanwezig en deze blijven ook op een dag met topdrukke in de buurt van de zwemlocatie omdat deze door de bezoekers gevoerd worden. Op de overige twee stranden komen watervogels alleen in de zwemzone wanneer het rustig is. In ZWEMPROF wordt voor het Weststrand, Surfstrand en Naaktstrand uitgegaan van 20, 40 en 50 watervogels in de zwemzone en 0, 200 en 200 buiten de zwemzone. Uit ZWEMPROF komt naar voren dat deze hoeveelheid watervogels niet van invloed is op de zwemwaterkwaliteit. Ook niet bij het Naaktstrand.

- Voorkomen moet worden dat de vogelstand teveel uitbreidt. Mogelijkheden voor terugdringing van het aantal vogels zijn het instellen van vogelonvriendelijk beheer, zoals het wegjagen van de watervogels van het zwemstrand
- Voorlichting aan bezoekers om de vogels niet te voederen (Naaktstrand)
- Voorts wordt aanbevolen om de vogeluitwerpselen regelmatig van het strand te verwijderen

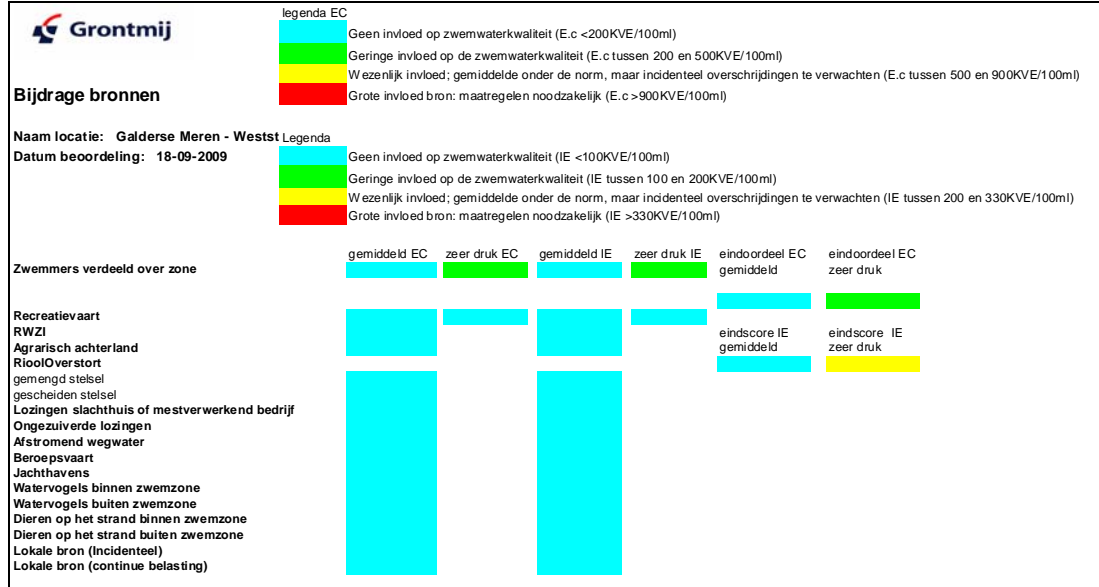
ZWEMPROF

1 240 meter is lengte zwemstrand. Zwemzone kent geen lengte maar beslaat de hele 'vijver'

Westelijk strand
