**Zwemwaterprofiel 2006 van de zwemlocatie in de Lange Kolk bij
Den Nul**

Titel	Zwemwaterprofiel de Lange Kolk
Opdrachtgever	Provincie Overijssel
Projectleider	Sigrid Haverkamp
Auteur(s)	Sigrid Haverkamp
Projectnummer	4465073
Aantal pagina's	26 (exclusief bijlagen)
Datum	1 februari 2007
Handtekening

Kenmerk R004-4465073SHA-mfv-V01-NL

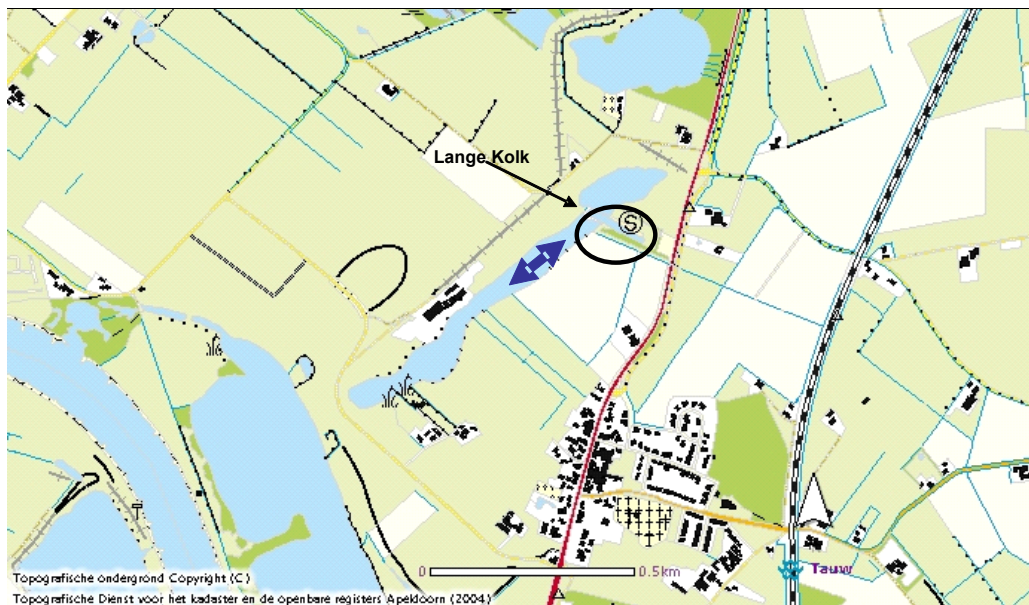
Figuur 3.4 Water aan- en afvoer Lange Kolk

Hydrologisch gezien is de Lange Kolk is een geïsoleerde plas. De plas is grotendeels kwelgevoed en daarnaast wordt de plas gevoed door regenwater. Het beïnvloedingsgebied beperkt zich voor de directe belastingen tot de onmiddellijke omgeving. De maximale diepte van de plas is niet bekend maar zal minstens 3,5 meter zijn.

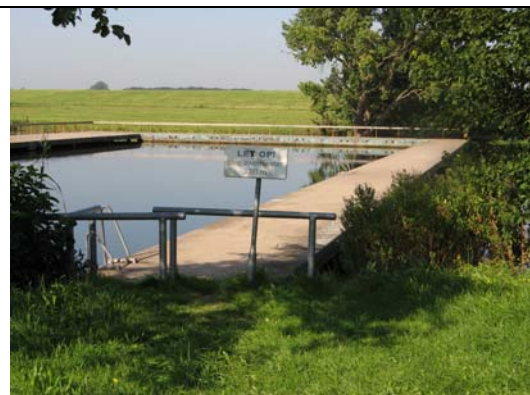
Figuur 3.5 Zwembassin

De zwemlocatie de Lange Kolk, ook wel Kolkbad Den Nul genoemd, is gelegen aan de rijksweg (N337) bij Den Nul. De Lange Kolk ligt in het uiterwaardengebied tussen Olst en Wijhe en is een oude stroomgeul van de IJssel. De zwemlocatie is eigenlijk een voormalig zwembad in de Lange Kolk. De huidige zwemlocatie bestaat uit het oude zwembassin midden in de kolk en een ondiep zwemgedeelte met een strandje en ligweide dat later in de jaren 70 is aangelegd.

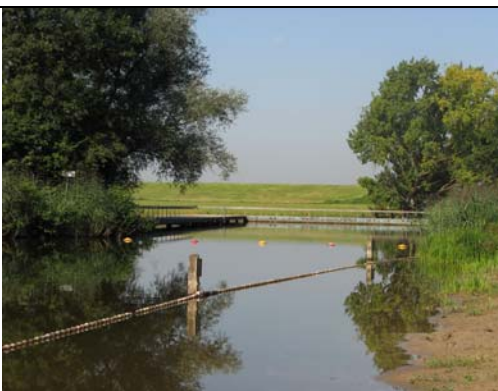
Kiosk	Nee
Toiletten	Tijdens het badseizoen worden mobiele toiletten (dixie) geplaatst
Vuilnisbakken	Ja
Drijflijnen	Ja. Het ondiepe deel langs het strandje is afgebakend met een drijflijn op 0,5 meter waterdiepte en voor de overgang naar het oude zwembad ligt een drijflijn op 1 meter diepte.
Toezicht	Nee
Speeltoestellen	Nee
Bodem	Het ondiepe zwemgedeelte bij het strandje heeft een kleiige en plaatselijk zachte bodem. Hier en daar ligt een sliblaagje. In het diepe bassin heeft Waterschap Groot Salland (jaar onbekend) een indicatief bodemonderzoek uitgevoerd. In de eerste meters van het zwembad bestaat de bodem uit zand. De waterdiepte neemt er snel toe van 1,20 naar 2 meter. Hierna is er een vrij scherpe overgang naar het diepere deel. Oorspronkelijk was de waterdiepte daar 5 meter maar omdat zich hier een 1,50 meter dikke sliblaag heeft afgezet is de waterdiepte er rond de 3 meter. De kwaliteit van het slib in het zwembad is klasse 2 door licht verhoogde PAK-gehalten. Dergelijke concentraties vormen geen gevaar voor zwemmers.

Figuur 3.8 Afgebakende zwemzone bij strandje

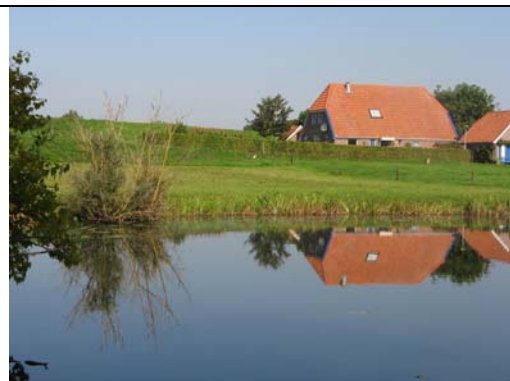
Regenwaterlozingen	Nee
Wegwater	Nee
Effluent RWZI	Nee
Ongerieleerde lozingen	Nee
(Mest)water omringend agrarisch gebied	Ja. De afwatering van de omliggende weilanden is naar de kolk. Op een afstand van 500 meter ten westen van de zwemlocatie grenst het erf van een boerderij aan de kolk. Deze afstand is te groot om beïnvloeding van de zwemlocatie te verwachten.
Recreatievaart	Nee
Jachthavens	Nee
Beroepsvaart	Nee
Wateraanvoer	Nee
Waterbodem	Mogelijk. In de Kolk en ook in het zwembad is er sprake van een dikke sliblaag. De kwaliteit van het slib is klasse 2 door licht verhoogde PAK-concentraties. Deze concentraties leveren geen gezondheidsrisico voor zwemmers op.
(Blauw)algen	Ja, in 2004 is er vanwege blauwalg een negatief zwemadvies geweest.
Planten	Nee
Dieren	<ul style="list-style-type: none"> • De Lange Kolk maakt deel uit van het natuurgebied in de uiterwaard tussen Olst en Wijhe. In de omgeving zijn normale aantallen watervogels zoals meerkoeten en eenden. Zij maken graag gebruik van het perron rondom het zwembassin. Doorgaans worden dan ook veel vogels op het perron aangetroffen waarop veel vogelpoep achterblijft • De Lange Kolk bevat veel vis, waaronder zeer grote karpers. Ook wordt er vis uitgezet door de hengelsportvereniging. Vissers kiezen graag plek op het perron om vanaf te vissen • Het terrein is formeel verboden voor honden

Figuur 3.9 Afspoeling van agrarisch land

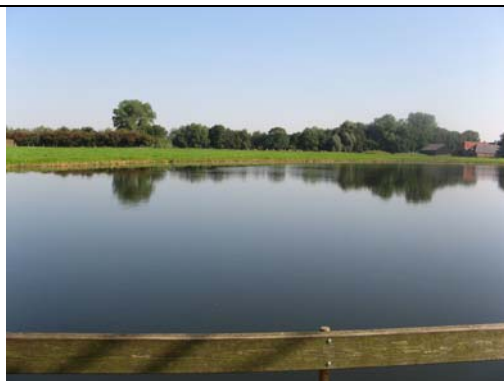
Figuur 3.10 Weilanden rondom de Kolk

Menselijke belasting	Hoewel er gedurende het zwemseizoen mobiele toiletten aanwezig zijn, zijn deze niet erg uitnodigend. Gezien de beschutte plekken is het aantreffen van menselijke feces goed mogelijk. Contact van het zwemwater met fecaliën is echter nihil.
Algemene indruk hygiëne	Eenvoudige zwemlocatie, wel schoon. De mobiele toiletten waren bij het locatiebezoek al weggehaald. Op het strandje is geen zwerfvuil aanwezig. Uitzondering is de overzijde van de plas. Dit is

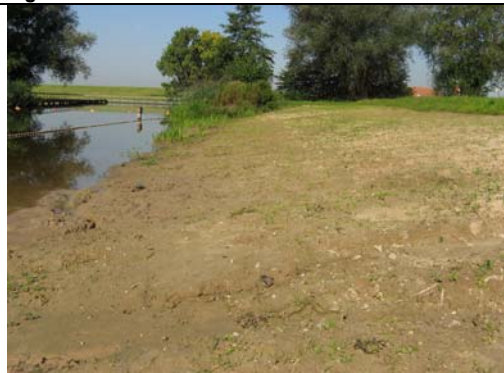
Figuur 3.12 Strandje, lemig/kleig zand

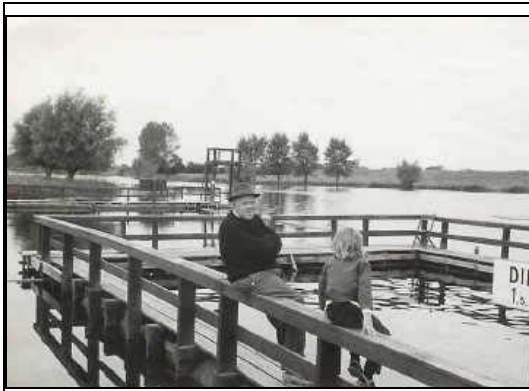
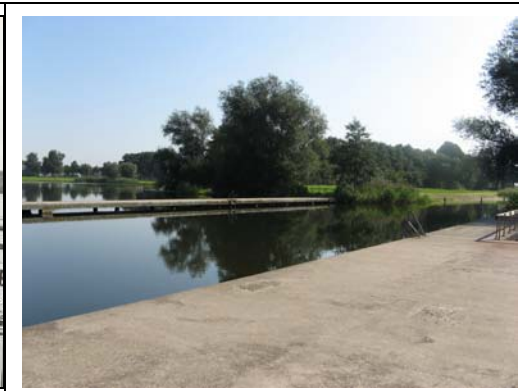
<p>Toenmalige houten zwembad in de Lange Kolk. Bron: Website Historische Vereniging 't Olster Erfgoed</p>	<p>Zwembad in de Lange Kolk (zicht op noorden)</p>

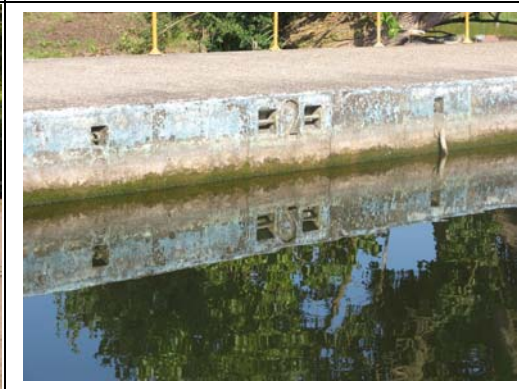
Punt van aandacht is de vogelpoep wat op het perron van het zwembassin achterblijft. Dit is vooral na een periode met weinig zwemactiviteiten. De gezondheidsrisico's voor zwemmers hiervoor zijn moeilijk in te schatten. Er mag vanuit worden gegaan dat op het perron geen kleine kinderen komen, maar besmetting van volwassenen door aanraking met handen kan niet helemaal worden uitgesloten. Behalve dat de aanwezigheid van vogelpoep visueel onaantrekkelijk is, kan tevens worden gedacht aan ongelukjes door uitglijden wanneer het perron nat wordt.

<p>Zwembad</p>	<p>Perron voormalig wedstrijdbad</p>

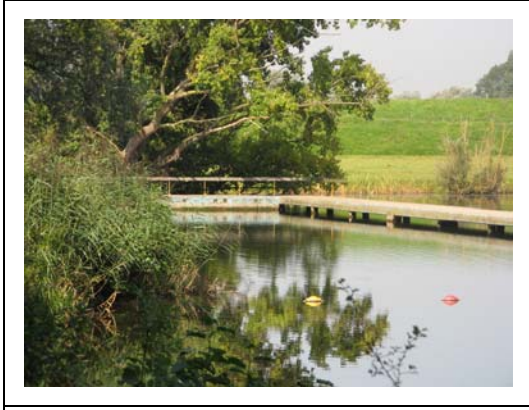
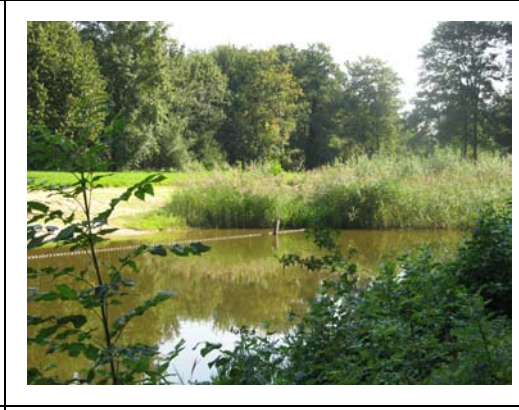
<p>Zwembad in de Lange Kolk</p>	<p>Begroeiing omgeving strandje</p>
